# PLAN GENERAL MUNICIPAL DE VILLAMEDIANA DE IREGUA

APROBACION PROVISIONAL SEGUNDA

AYUNTAMIENTO DE VILLAMEDIANA DE IREGUA  
LA RIOJA

CATALOGO

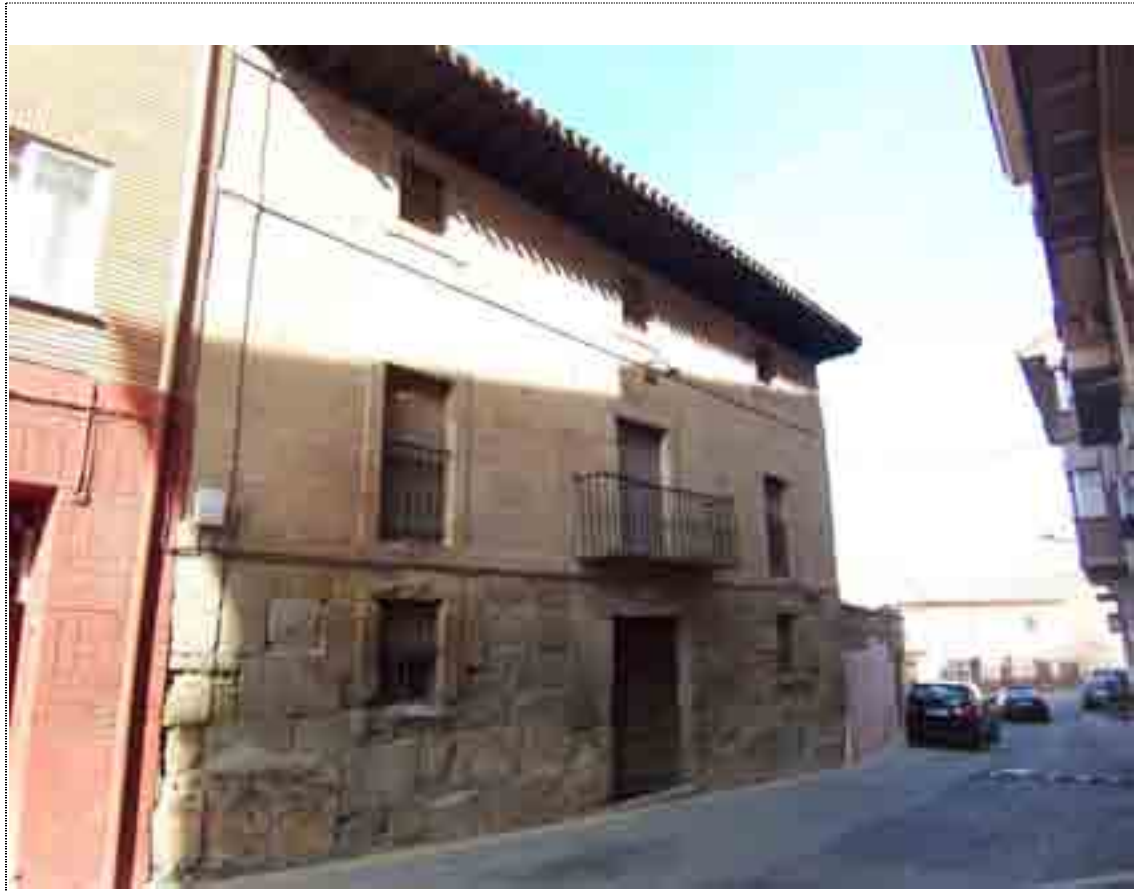
**FOTOGRAFÍA**

| <b>DESCRIPCION</b> | FACHADA DE SILLERÍA DE TRES VANOS. ACCESO CENTRADO EN PLANTA BAJA. ESCUDO EN PLANTA PRIMERA. | | | |
| EL EDIFICIO ESTA EN BUEN ESTADO | | | | |

LAS INTERVENCIONES SERÁN TENDENTES A LA PUESTA EN VALOR DE LOS MATERIALES DE FACHADA, Y EN ESPECIAL A REHABILITAR LA SILLERÍA DE PLANTA BAJA.

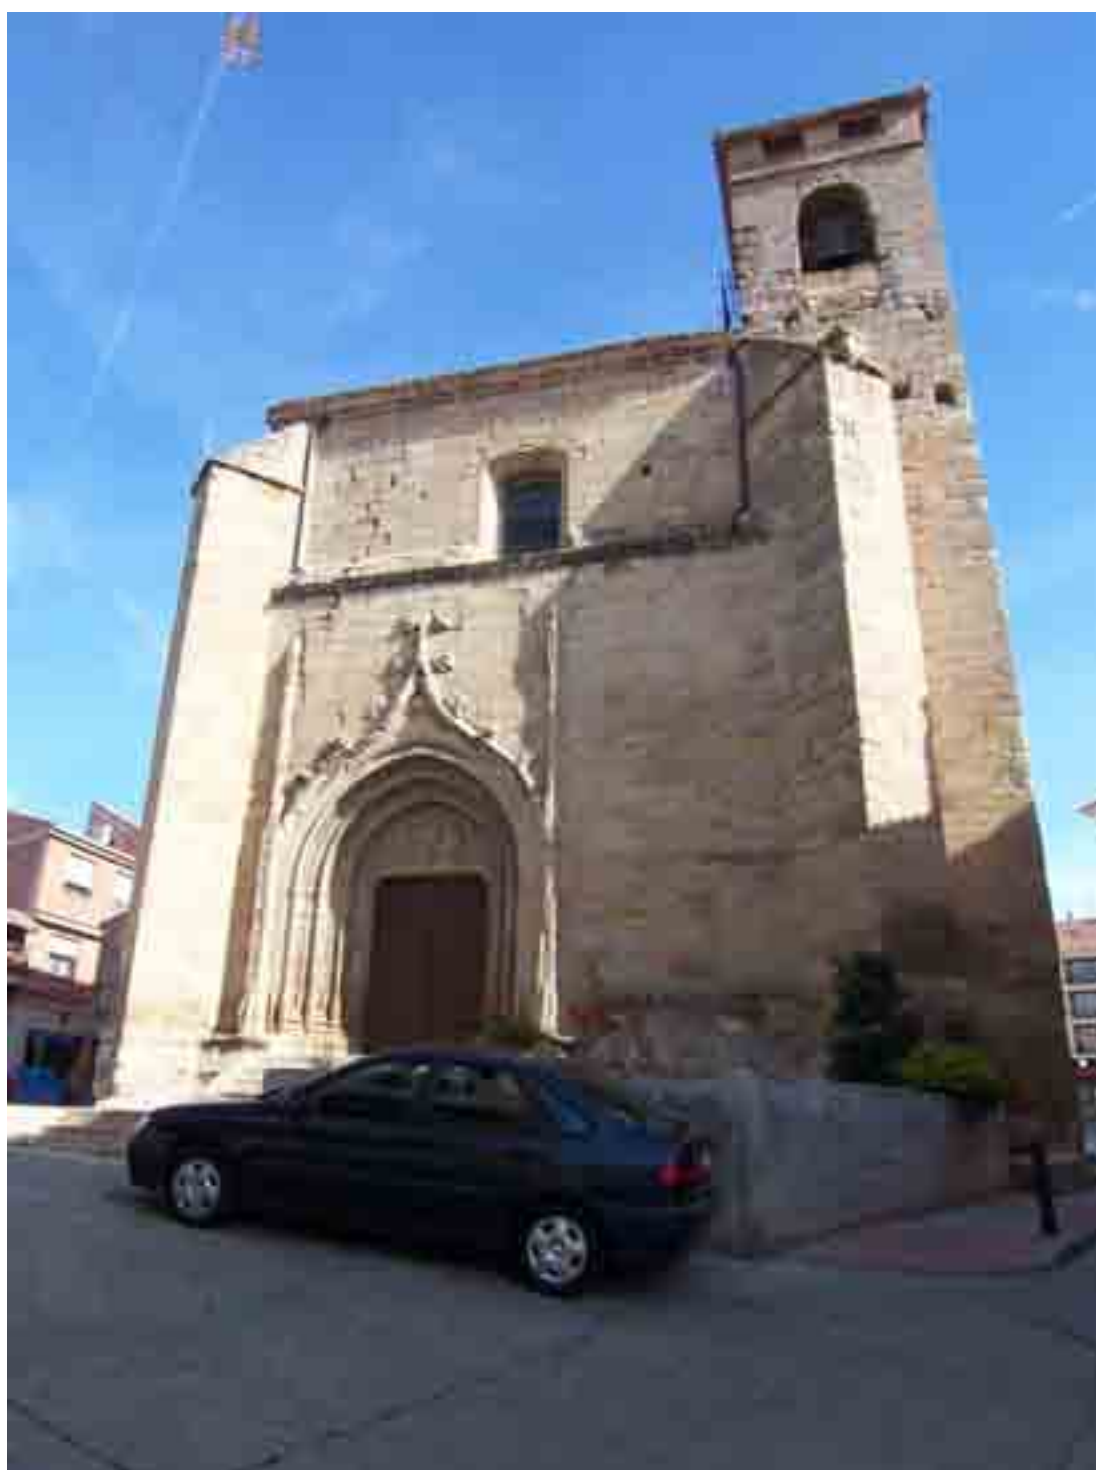
**FOTOGRAFÍA**

| <b>DESCRIPCION</b> | TEMPLO DE SILLERÍA DE UNA SOLA NAVE CON CRUCERO. CONSTRUIDO EN EL SIGLO XVI. DE ESTILO GÓTICO AUNQUE CON INFLUENCIAS BARROCAS. |

| LA FACHADA TIENE ALGUNAS GRIETAS Y DESCONCHAMIENTOS, AUNQUE EN GENERAL NO PRESENTA DETERIOROS NOTABLES. |

LAS INTERVENCIONES SERÁN TENDENTES A LA REPARACIÓN Y CONSOLIDACIÓN DE LA FACHADA DE SILLERÍA.

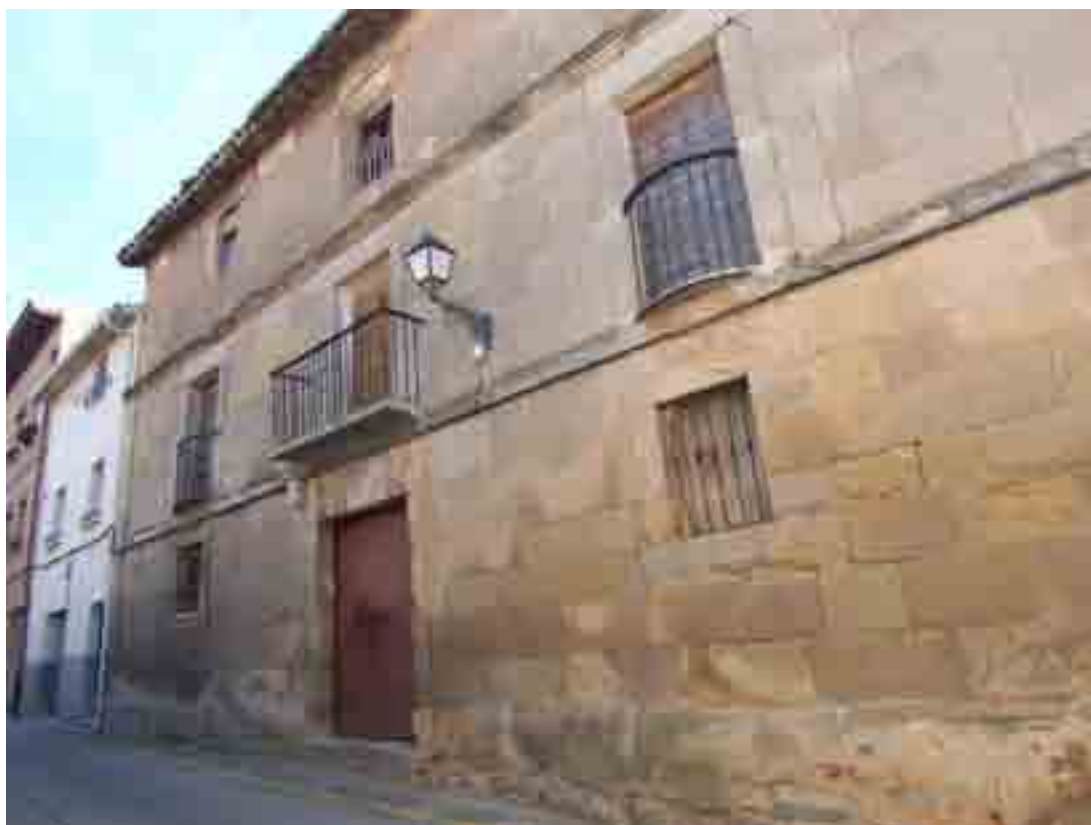
**FOTOGRAFÍA**

| <b>DESCRIPCION</b> | FACHADA DE SILLERÍA DE TRES VANOS. ACCESO CENTRADO EN PLANTA BAJA. | | |
| ELEMENTOS DE FACHADA Y CARPINTERÍA EN MAL ESTADO. | | | |

REPARACIÓN DE GRIETAS EN LA ZONA SUPERIOR DE LA FACHADA DE SILLERÍA. ELIMINACIÓN DE HUMEDADES EN PLANTA BAJA. SUSTITUCIÓN DE ELEMENTOS DE CARPINTERÍA Y CERRAJERÍA.

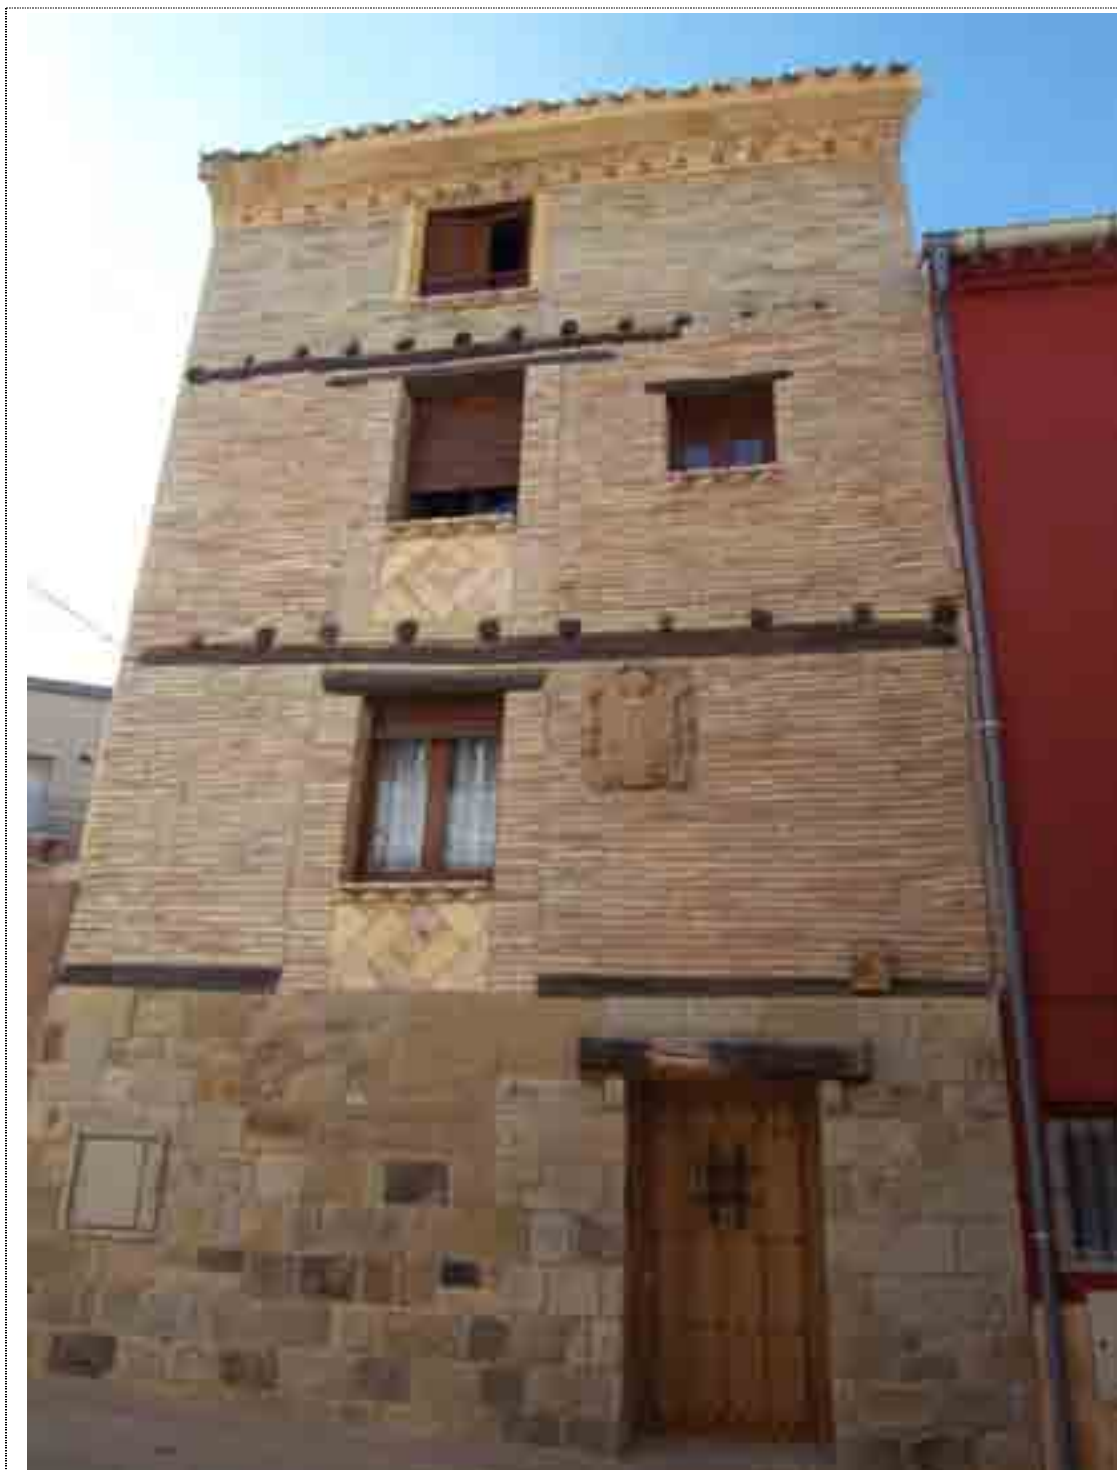
**FOTOGRAFÍA**

| <b>DESCRIPCION</b> | FACHADA DE PLANTA BAJA DE SILLERÍA. LA FACHADA DE PISOS ES DE LADRILLO CON LA PRESENCIA DE LOS FORJADOS DE MADERA. APARECEN ELEMENTOS SINGULARES COMO MOSAICOS DE AZULEJO Y UN ESCUDO DE PIEDRA. | | | |
| EL EDIFICIO ESTA EN BUEN ESTADO | | | | |

CONSERVACIÓN DEL ESCUDO COMO BIEN DE INTERES CULTURAL.

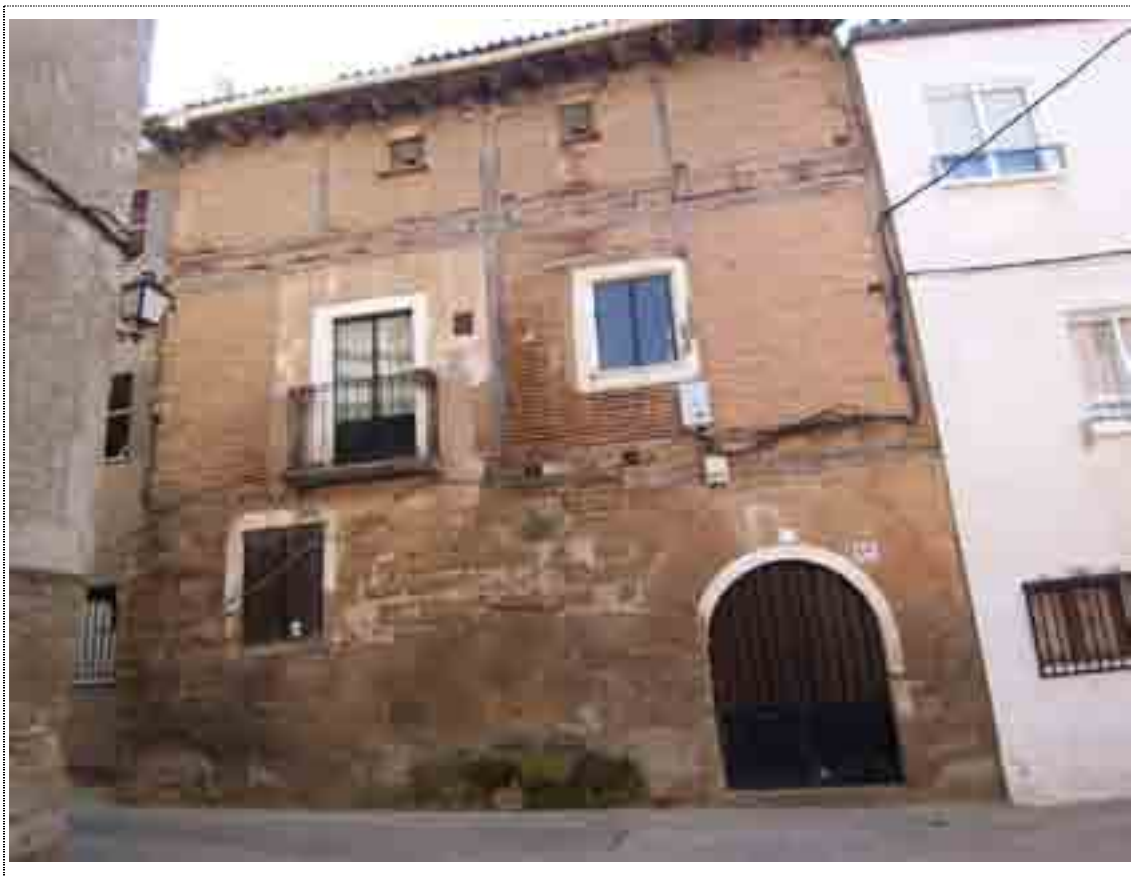
**FOTOGRAFÍA**

| <b>DESCRIPCION</b> | FACHADA DE PLANTA BAJA DE SILLERÍA CON ARCO DE ENTRADA. LA FACHADA DE PISOS ES DE LADRILLO CON LA PRESENCIA DE LOS FORJADOS DE MADERA. | | | |
| ELEMENTOS DE FACHADA, ALEROS Y CARPINTERÍA EN MAL ESTADO. PRESENCIA DE LINEAS DE SERVICIOS URBANISTICOS EN FACHADA. | | | | |

REPARACIÓN DE MATERIALES DE FACHADA. SUSTITUCIÓN DE CARPINTERÍAS. CONSERVACIÓN Y RESTAURACIÓN DEL ARCO. RESTAURACIÓN DEL ALERO. ELIMINACIÓN DE HUMEDADES EN PLANTA BAJA. INTEGRACIÓN DE LAS LINEAS DE SERVICIOS URBANÍSTICOS QUE SE ENCUENTRAN EN LA FACHADA.

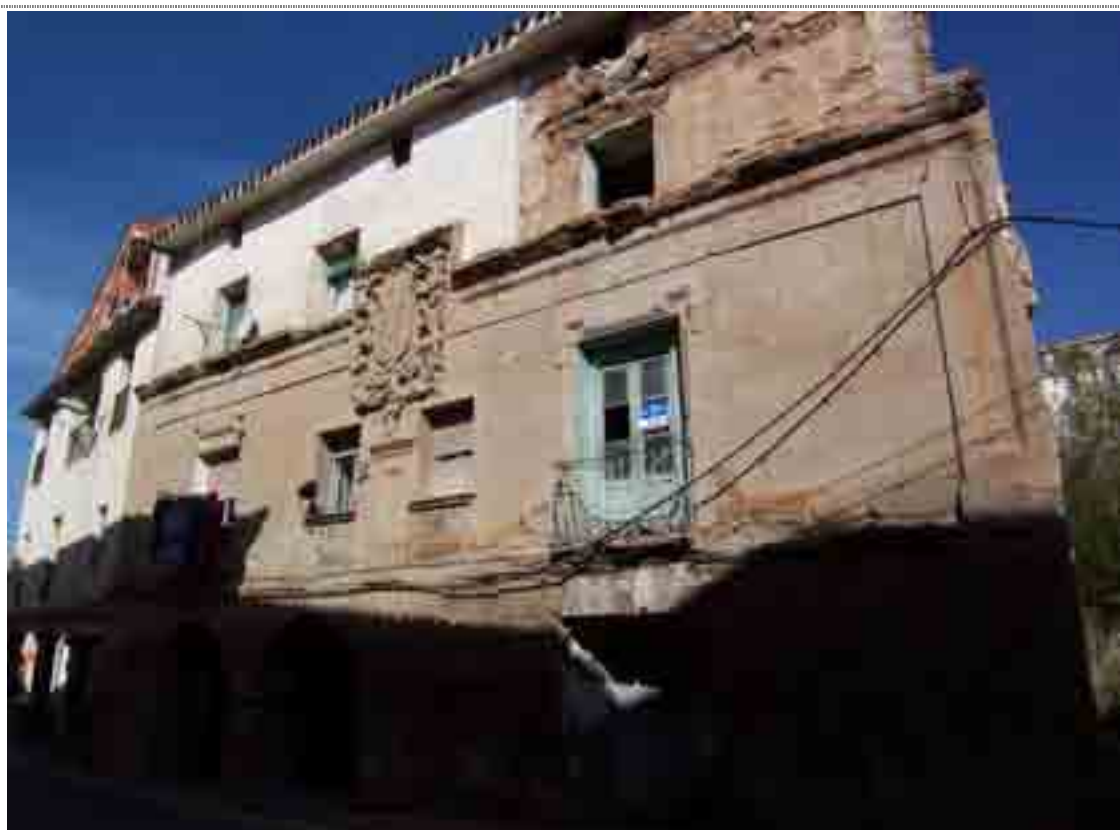
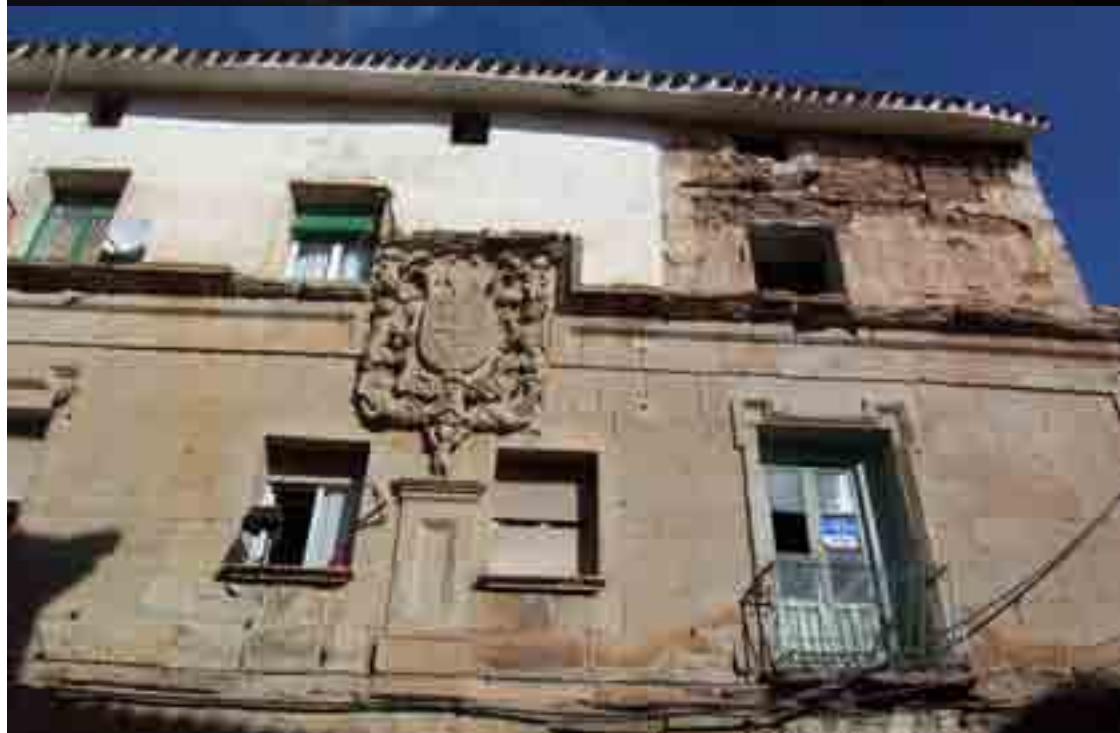
**FOTOGRAFÍA**

| <b>DESCRIPCION</b> | FACHADA DE SILLERÍA EN PLANTA BAJA Y PRIMERA. FACHADA DE SEGUNDA PLANTA CON ZONAS DE DIFERENTES MATERIALES: LADRILLO, ENFOSCADO Y ESTUCO. ESCUDO EN EL CENTRO DE LA FACHADA. | | |
| ELEMENTOS DE FACHADA, CERRAJERÍA Y CARPINTERÍA EN MAL ESTADO. PRESENCIA DE LINEAS DE SERVICIOS URBANISTICOS EN FACHADA | | | |

REPARACIÓN DE MATERIALES DE FACHADA. SUSTITUCIÓN DE CARPINTERÍAS Y CERRAJERÍAS..  
INTEGRACIÓN DE LAS LINEAS DE SERVICIOS URBANÍSTICOS QUE SE ENCUENTRAN EN LA FACHADA.

CONSERVACIÓN DEL ESCUDO COMO BIEN DE INTERES CULTURAL.

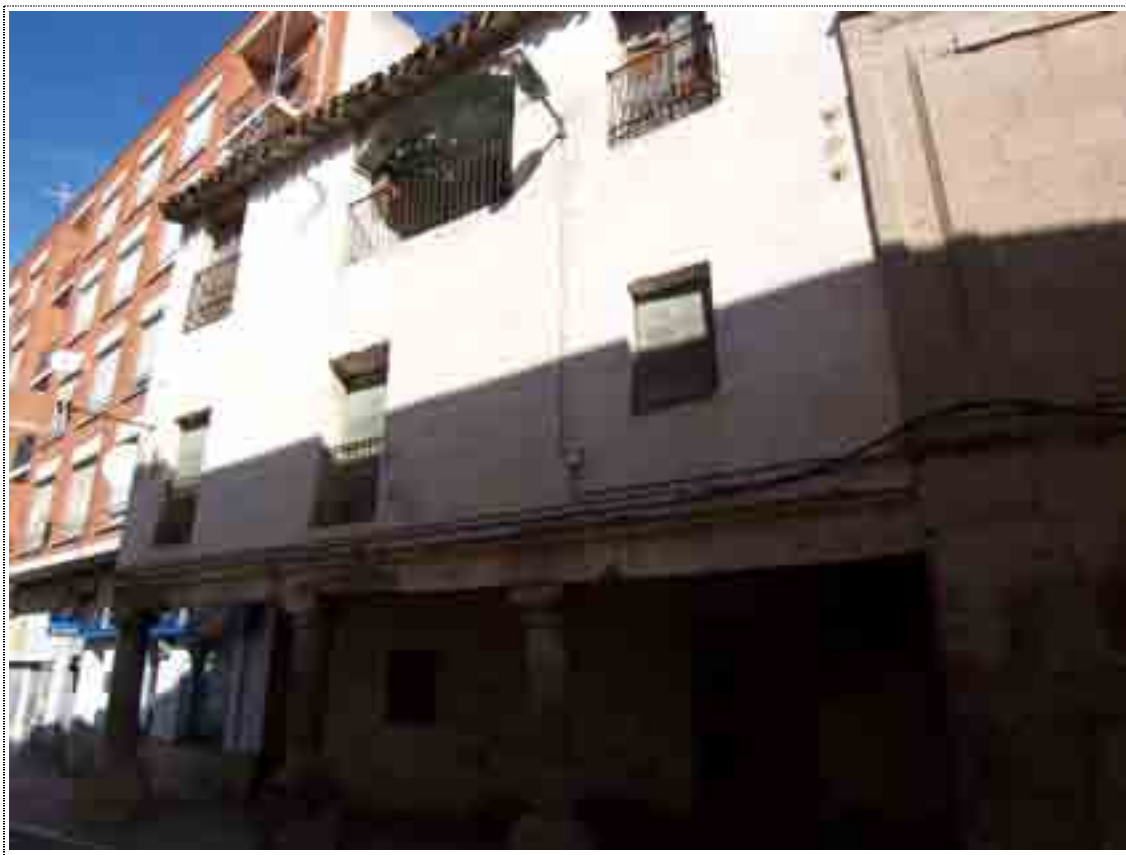
**FOTOGRAFÍA**

| <b>DESCRIPCION</b> | PLANTA BAJA CON PÓRTICO Y FACHADA DE SILLERÍA. PRIMERA Y SEGUNDA PLANTA EN ESTUCO. | | |
| PÓRTICO DE PLANTA BAJA Y CARPINTERIAS EN MAL ESTADO. | | | |

REPARACIÓN DEL PORTICO DE PLANTA BAJA. SUSTITUCIÓN DE CARPINTERÍAS.

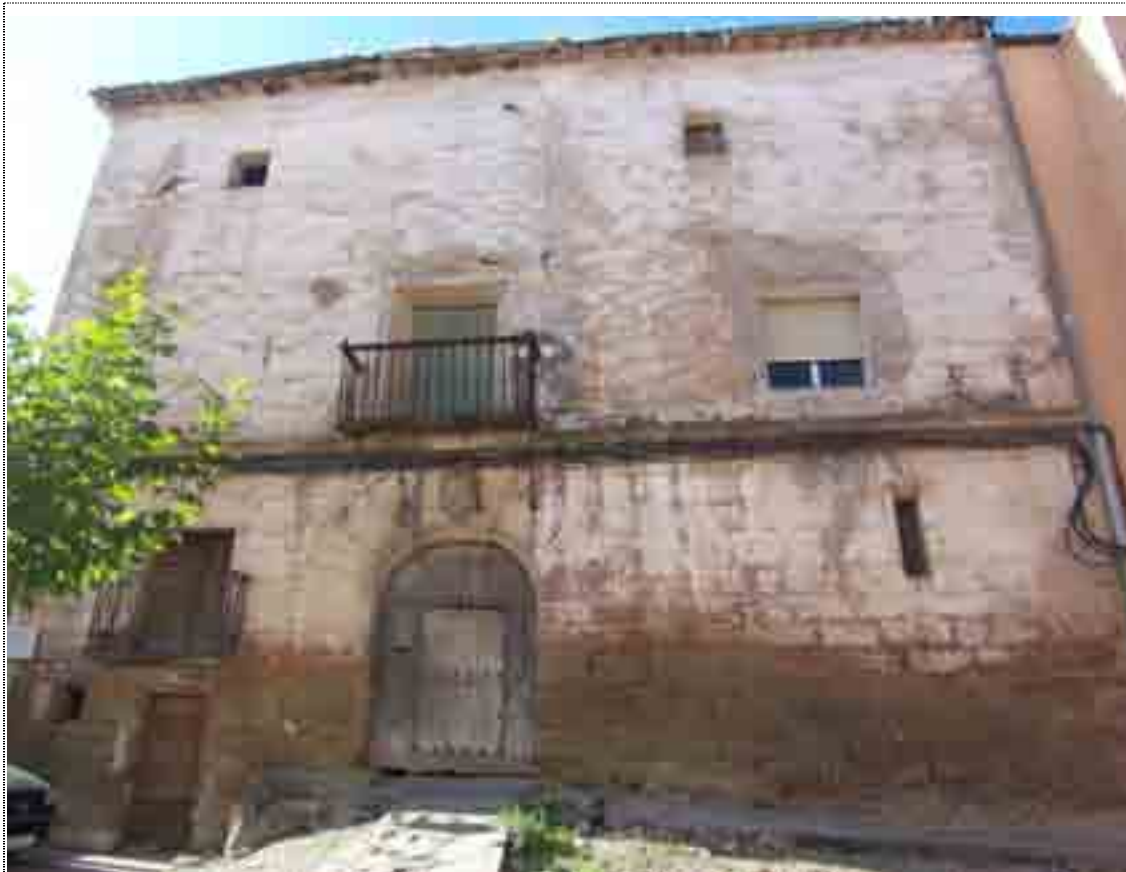
**FOTOGRAFÍA**

| <b>DESCRIPCION</b> | FACHADA DE SILLERÍA PARCIALMENTE ENFOSCADA, CON ACCESO A TRAVÉS DE ARCO DE ENTRADA. | | | |
| ELEMENTOS DE FACHADA, ALEROS, CARPINTERÍAS Y CERRAJERÍAS EN MAL ESTADO. | | | | |

REPARACIÓN DE MATERIALES DE FACHADA. SUSTITUCIÓN DE CARPINTERÍAS Y CERRAJERÍAS. CONSERVACIÓN Y RESTAURACIÓN DEL ESCUDO Y EL ARCO. REPARACIÓN DEL ALERO. REPARACIÓN DEL ACCESO AL EDIFICIO.

MANTENER ESCUDO EXISTENTE COMO BIEN DE INTERES CULTURAL

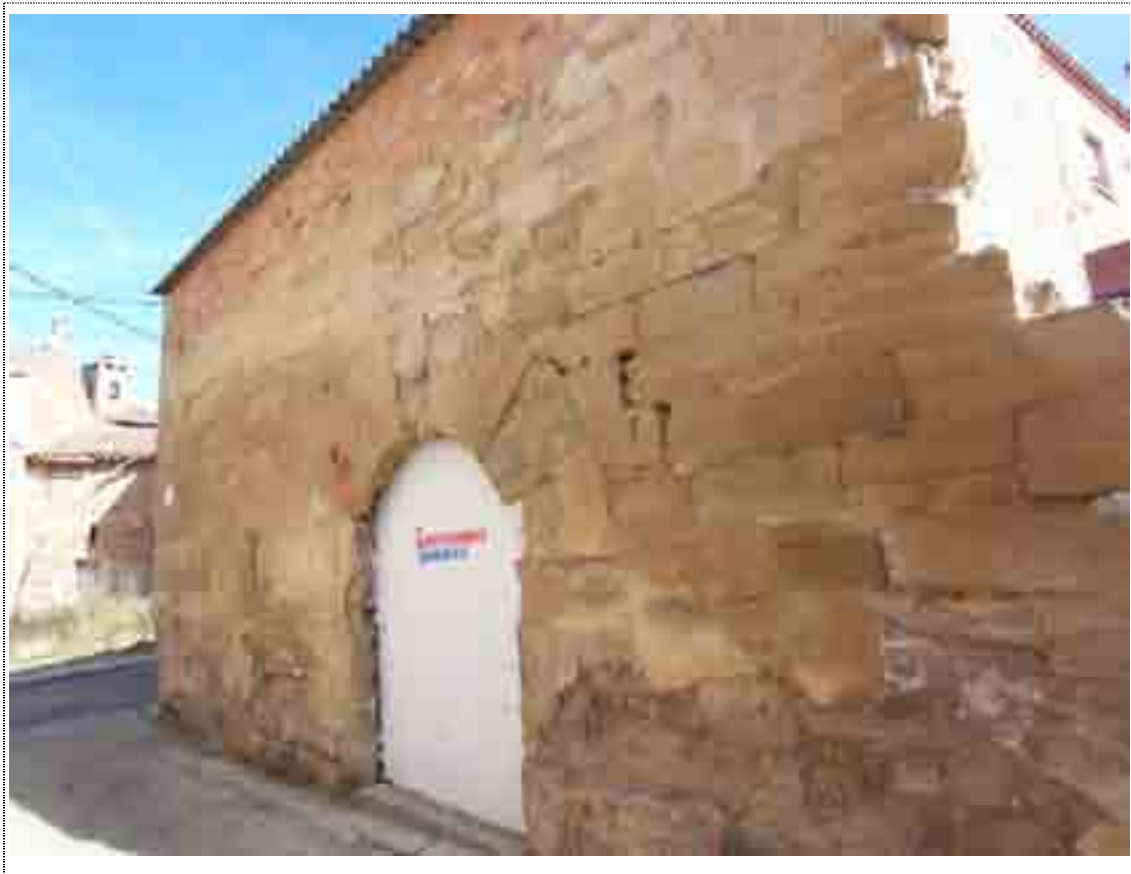
**FOTOGRAFÍA**

| <b>DESCRIPCION</b> | FACHADA DE SILLERÍA CON ARCO DE ENTRADA. | | | |
| FACHADA EN NO MUY BUEN ESTADO. | | | | |

REPARACIÓN MATERIALES DE FACHADA.
